وزارة التجهيز والنقل
واللوجستيك

التقرير الوطني
2016-2015

مراقبة جودة
مياه الشواطئ

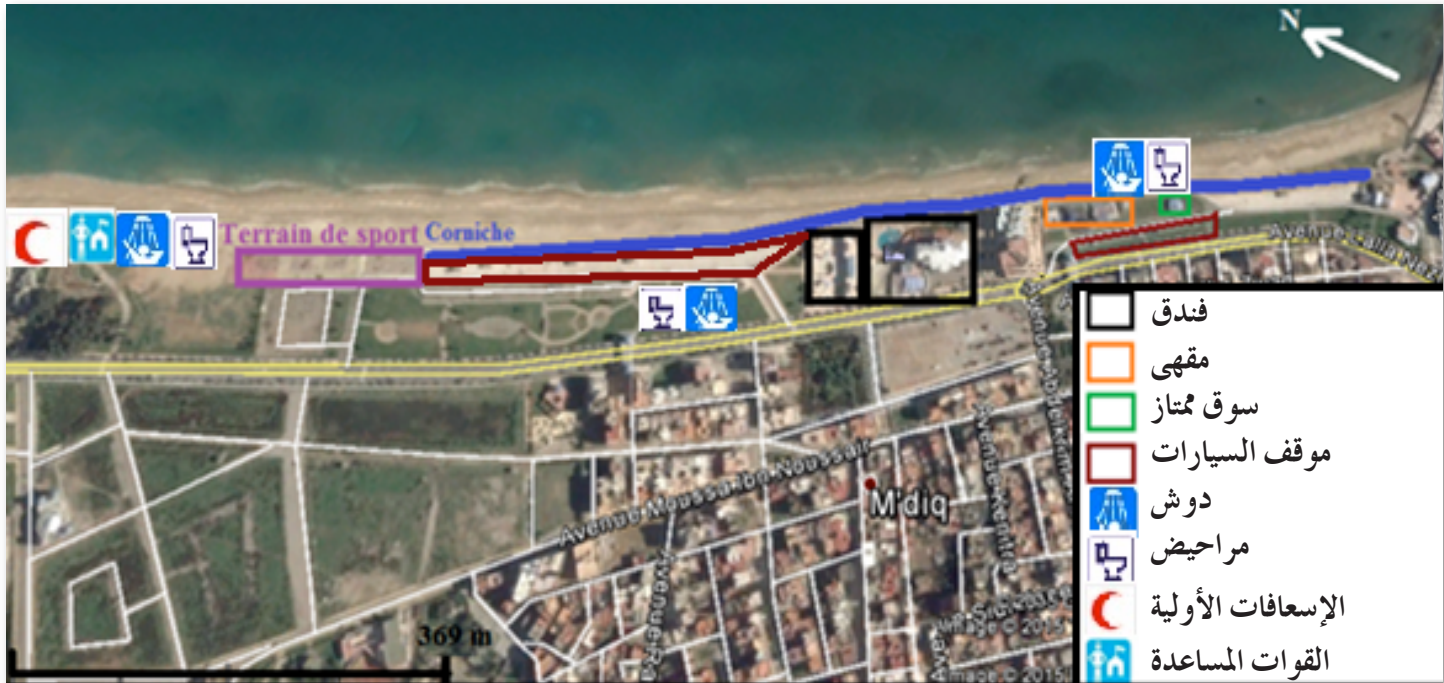
منطقة السباحة: المضيق
عمالة: المضيق-الفندق
الجماعة/البلدية: المضيق
فترة الرصد: من ماي إلى سبتمبر
عدد المصطافين: 110 000
الرمل: نظيف
الطول: 4 كلم، منها 1,5 كلم مجهزة

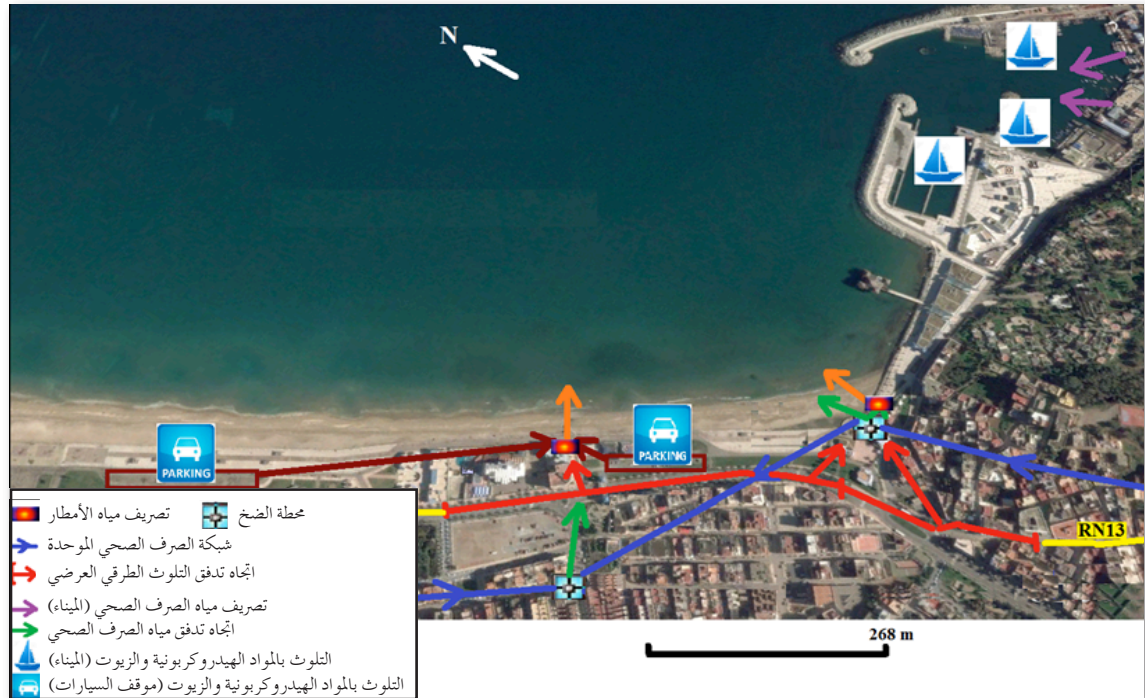
خريطة مصادر التلوث

الأثر على السباحة	مصدر التلوث
قوي	تصريف مياه الأمطار
قوي	خلل وظيفي في محطات الضخ
قوي	التلوث بالمواد الهيدروكربونية والزيوت على مستوى الميناء
متوسط	تدفق أو خلل في شبكة أنابيب الصرف الصحي
متوسط	تلوث عرضي على مستوى الطريق الوطنية رقم 13
متوسط	تصريف مياه الأمطار على مستوى الميناء
متوسط	التلوث بالمواد الهيدروكربونية والزيوت على مستوى مواقف السيارات
ضعيف	النفايات الصلبة
قوي	قناديل البحر

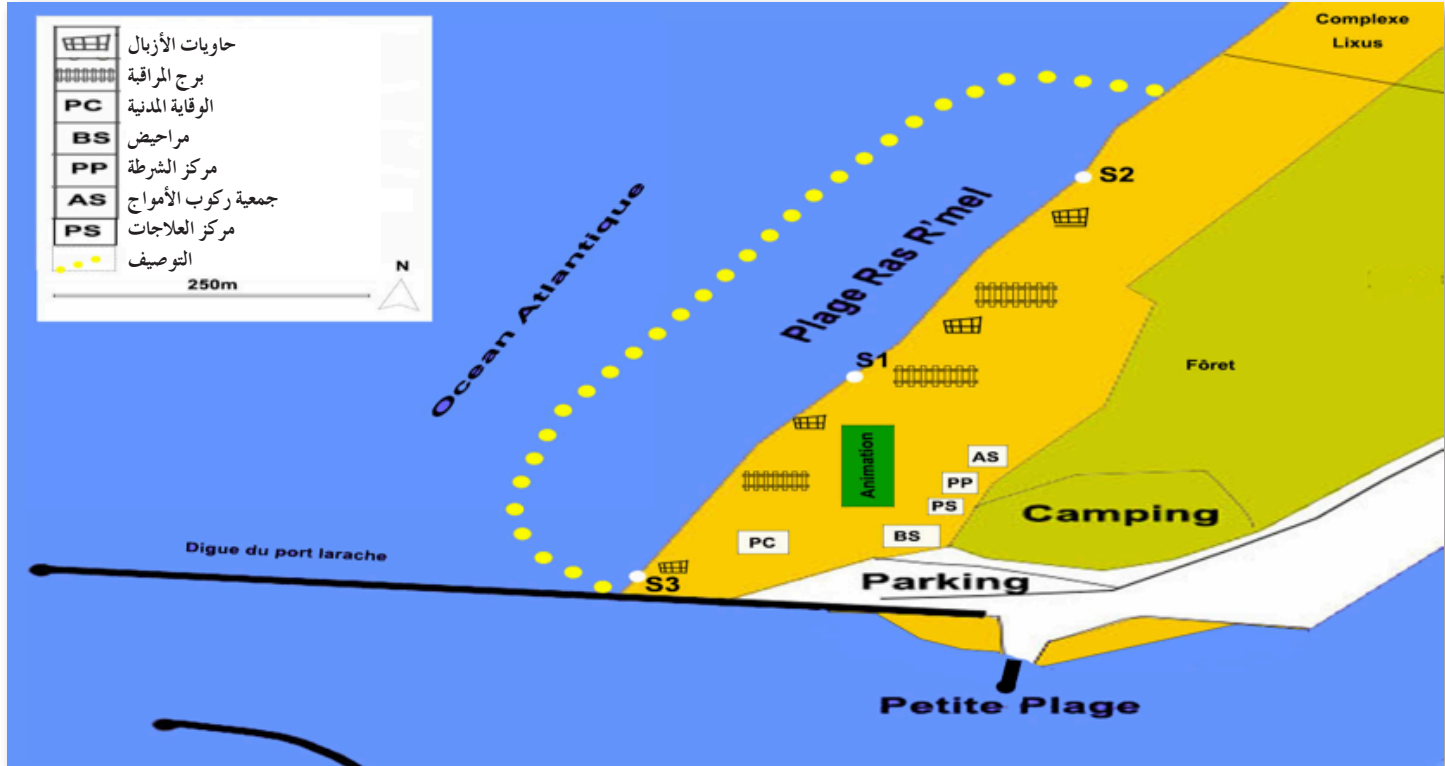
منطقة السباحة: راس الرمل
الإقليم: العرائش
الجماعة/البلدية: العرائش
فترة الرصد: من ماي إلى سبتمبر
عدد المصطافين: 5 000
الرمل: نظيف
الطول: 1,5 كلم

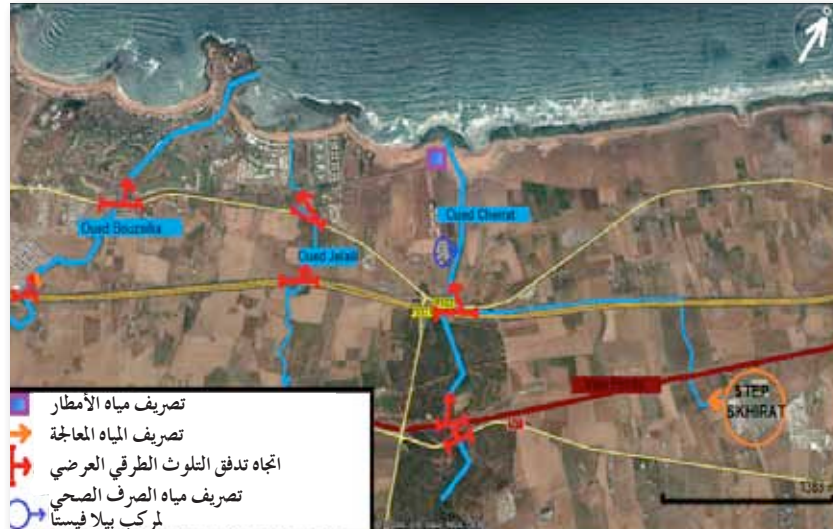
خريطة مصادر التلوث

الأثر على السباحة	مصدر التلوث
قوي	تصريف مياه الأمطار
قوي	فيضان وديان الشراط وبوزنيقة والجيلالي
متوسط	فيضان وادي الشراط ووادي إيكم
متوسط	خلل على مستوى محطة معالجة المياه العادمة للصخوريات
متوسط	التلوث العرضي على مستوى التقاء المحاور الطرقية مع أودية الشراط والجيلالي وبوزنيقة: • التقاء وادي الشراط مع المحاور الطرقية (الطريق الوطنية R322، الطريق السيار A3، الطريق الوطنية NI، السكة الحديدية)
متوسط	• التقاء وادي الجليلي مع المحاور الطرقية (R322)، الطريق السيار (A3)
متوسط	• التقاء وادي بوزنيقة مع المحاور الطرقية (R322)، الطريق السيار (A3)
ضعيف	النفايات الصلب
ضعيف	الحيوانات
ضعيف	الطحالب الكبيرة

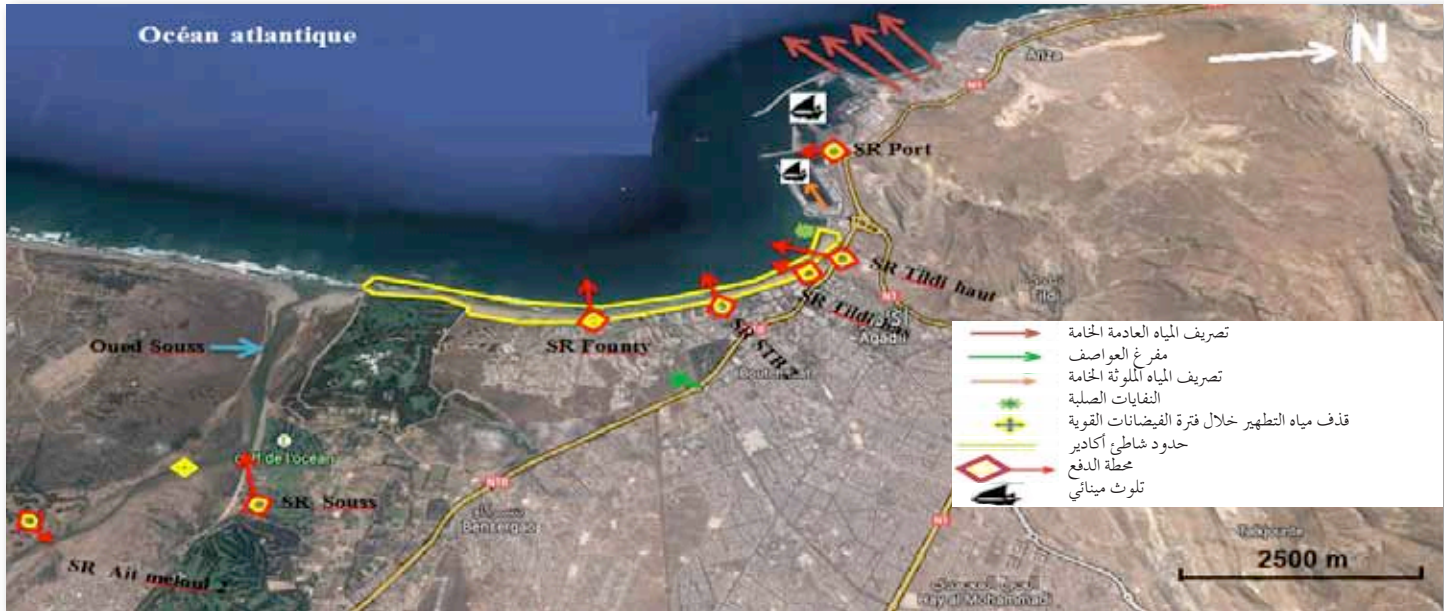
خريطة مصادر التلوث

الأثر على السباحة	مصدر التلوث
قوي	تصريف المياه العادمة الخامة في البحر شمال أكادير (أنزا والميناء) بواسطة ثلاث قنوات
قوي	خلل وظيفي في ست مضخات لمحطات التفريغ
متوسط	وضع حاويات الأرزبال قرب حاجز الميناء الترفيهي
متوسط	نشاط الصيد
متوسط	أنشطة الميناء
قوي	قذف مياه التطهير لأكادير الكبرى في وادي سوس خلال فترة الفيضانات القوية
قوي	خلل وظيفي في محطتين للدفع (سوس وآيت ملول 2) على مستوى وادي سوس
قوي	فيضان على مستوى وادي سوس

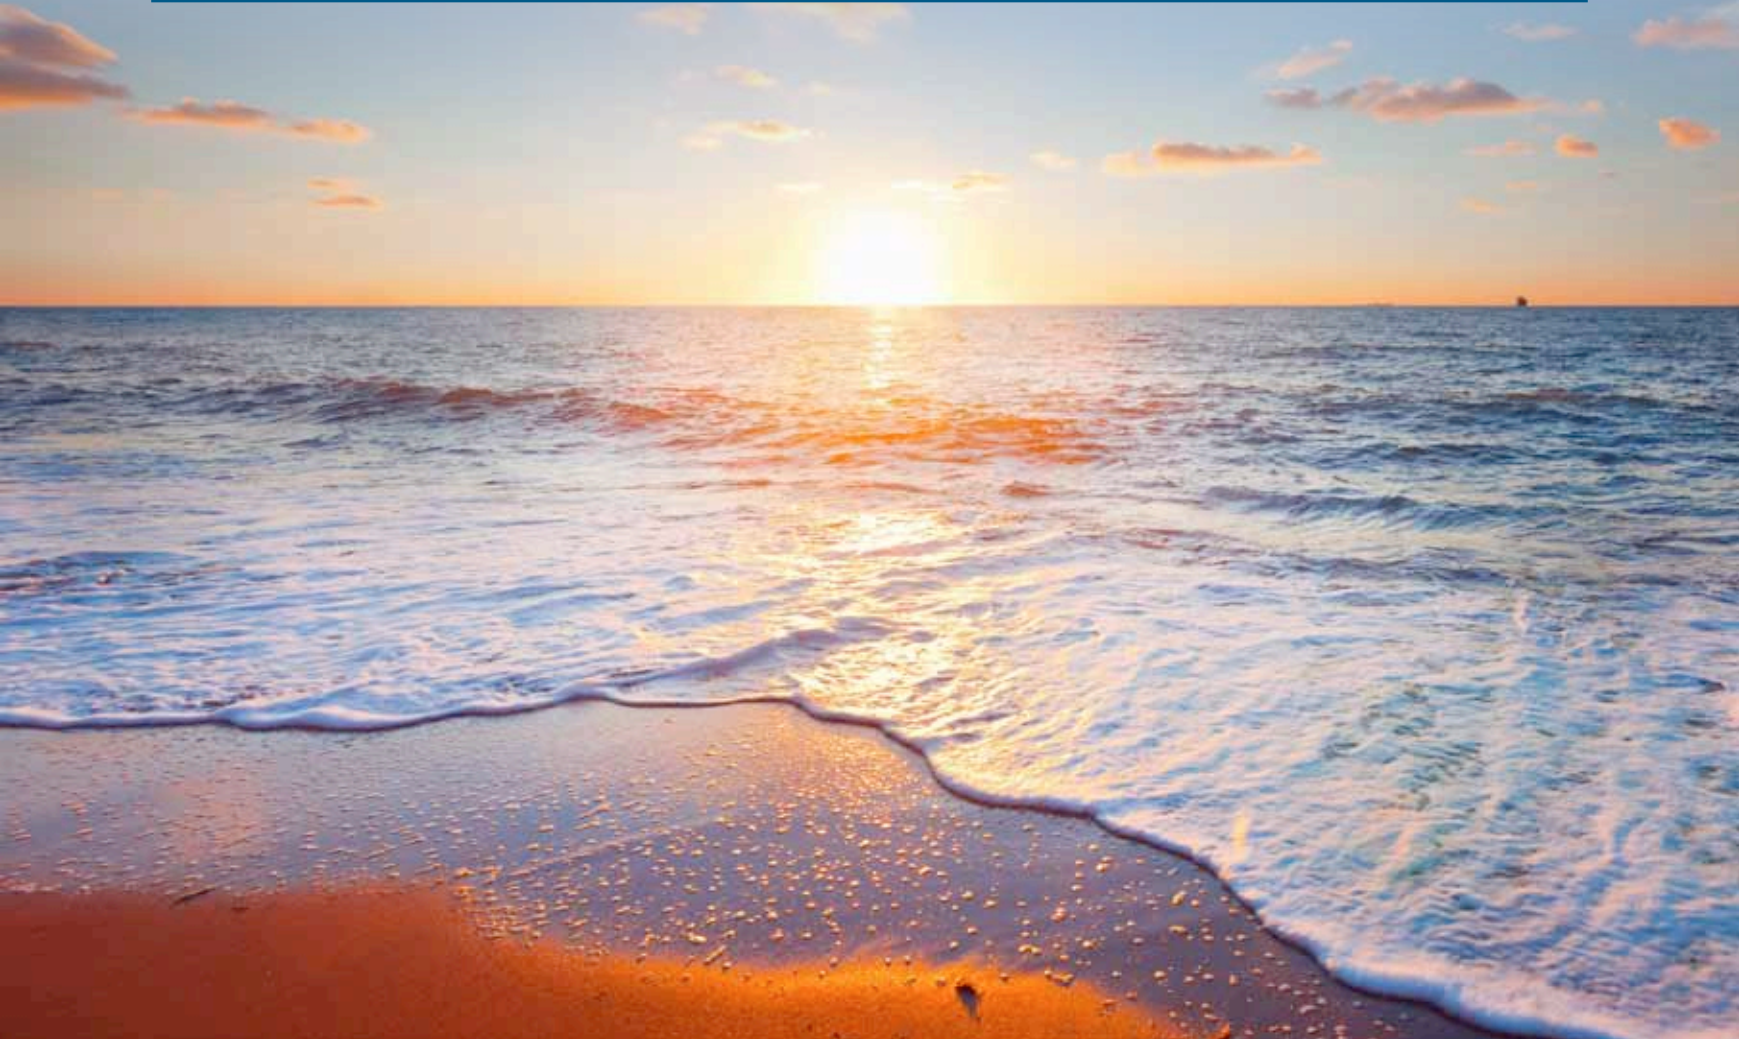
توزيع الشواطئ ومحطات المراقبة حسب المناطق

عدد العينات	عدد المحطات	عدد الشواطئ	المطقة
1 086	99	45	الساحل المتوسطي
2 446	223	81	الساحل الأطلسي الشمالي
704	64	26	الساحل الأطلسي الجنوبي
4 236	386	152	المجموع على الصعيد الوطني

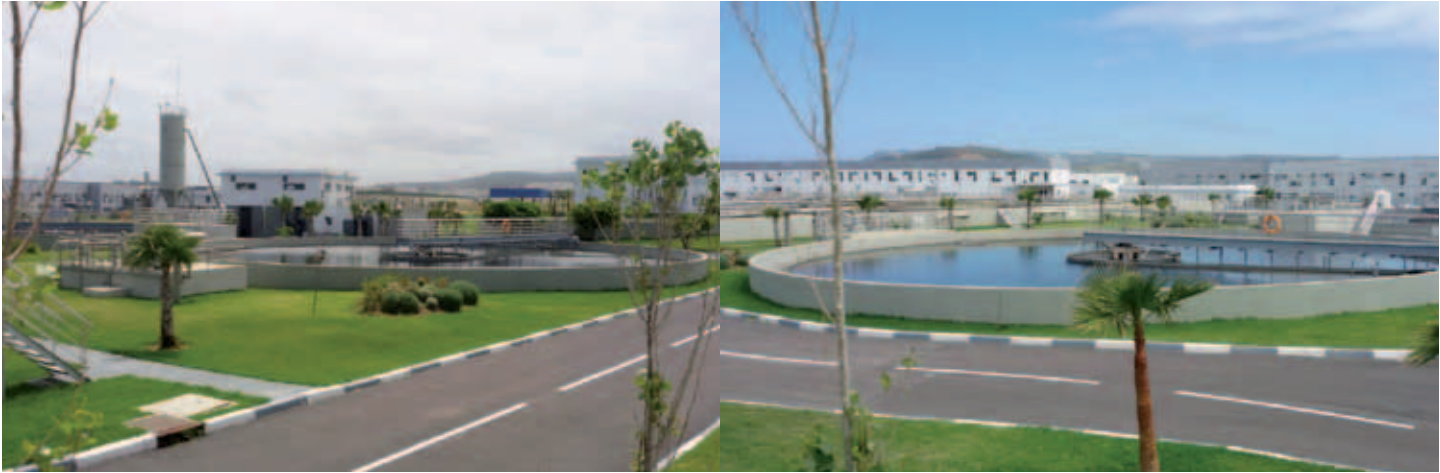
جلالة الملك يدشن محطة معالجة المياه العادمة لبوخالف ومنظومة إعادة استعمال المياه المعالجة

ويشمل هذا المشروع الرامي في مرحلته الأولى إلى معالجة المياه العادمة المحصلة عند الساحل الأطلسي الممتد من كاب سبارتيل إلى منطقة هوارا، والمياه العادمة الواردة من جماعة كزناية، توظيف معالجة كاملة، ووضع مجمعات لاعتراض وتحويل المياه العادمة نحو محطة المعالجة، ووضع أنظمة للصرف والرفع، وبناء حوض للتخزين ومحطة للضخ، وتثبيت 8 553 مترا من قنوات التوزيع، ومن تم إعادة استعمال المياه المعالجة في سقي المساحات الخضراء بالمنطقة الجنوبية لطنجة.
